# Haitallisten uposkasvievieraslajien torjunta ja parhaiden poistomenetelmien tutkimushanke Maskun Rivieralla

Maskun kunnan ympäristönsuojelu ja Rantaparturit 2025

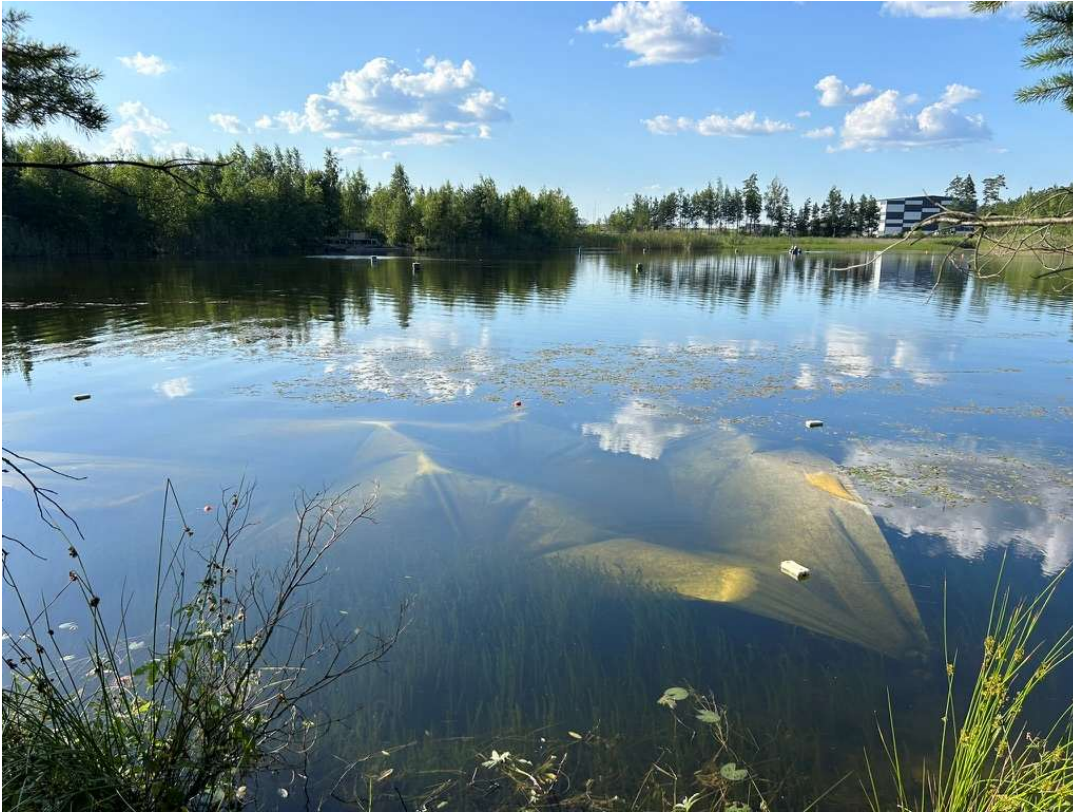
Kuva 1. Pohjamatto Vähäkorventie pohjoinen. Vedessä edustalla nähtävissä kanadanvesiruttoa runsaasti.  
(Almi, T. 2025)

- Asennettiin uusi pohjamatto (5×10 m) lammen (*lampi pohj.*) eteläosaan, mikä ankkuroitiin 15 painosäkillä. Pohjamatoksi valittiin ohuempi valkoinen maisemointikangas, sillä se upposi paksumpaa kangasta paremmin veteen. Paikka merkittiin pinnalle kuudella koholla. Rannalle ripustettiin laminoitu infolappu käynnissä olevasta tutkimustyöstä.

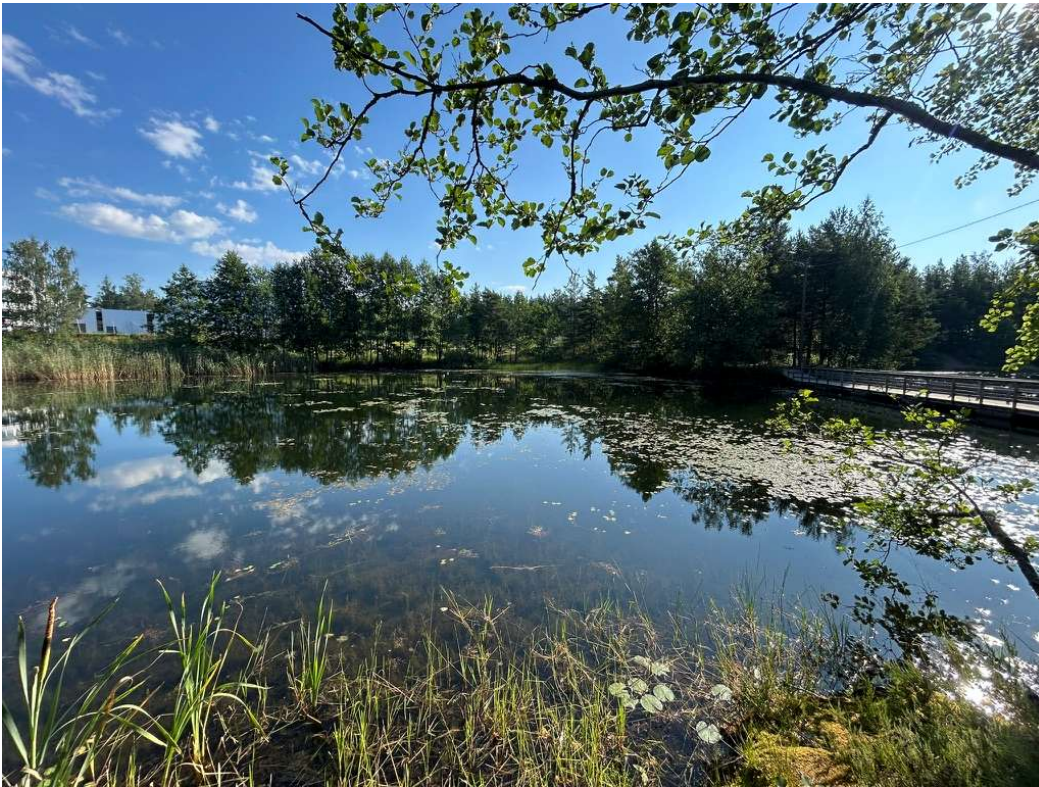
- Lampi etelä: kiehkuravesiruttoa vähäisesti.
- Lampi pohjoinen: kanadanvesiruttoa vähemmän kuin keväällä, kasvusto lammen pohjaa pitkin.
- Isonkivenranta:
  - Keltalammikkia 6–7 esiintymää suojaisissa poukamissa.
  - Aiemmin asennetut kumimatot estäneet kasvustoa tehokkaasti.
  - Tehtiin uusi havainto kanadanvesirutosta, jota runsaasti rannan matalassa vedessä. Tarkistettava ulottuuko syvemmälle.

Kuva 3. Keltalammikkia ja kanadanvesiruttoa Isonkivenrannalla. (Almi, T. 2025)

- Opiskelijoiden yhden päivän talkootyöllä poistettiin kanadanvesiruttoa ja keltalammikkia juurineen kahdelta koealueelta Isonkivenrannalla.
- Saatiin puhtaat testialueet keltalammikin ja kanadanvesiruton osalta kasvustojen palautumisen seurantaan.

- Kaikilla lammilla tarkastettiin pohjamatot → mattojen alla pohja puhdas.
- Matot asennettiin takaisin (osittain eri paikkoihin testien vuoksi).
- Isonkivenrannalta poistettiin juurineen kanadanvesiruttoa ja keltalammikkia.
- Sukelluksissa havaittiin:
  - Kanadanvesiruttoa myös syvemmillä Isonkivenrannalla.
  - Keltalammikin niitto ei vähennä kasvustoa merkittävästi.
  - Pohjamatot tehokkaita kaikilla koealueilla.
  - Lampi etelä ja pohjoinen: vesiruttoa enemmän kuin 2024.
  - Ei havaintoja aurinkoahvenista lampi etelässä (mahdollisesti kuolleet happikatoon edellistalvena).
  - Simpukkaesiintymä Isonkivenrannan pohjoispäädyn sillan läheisyydessä.

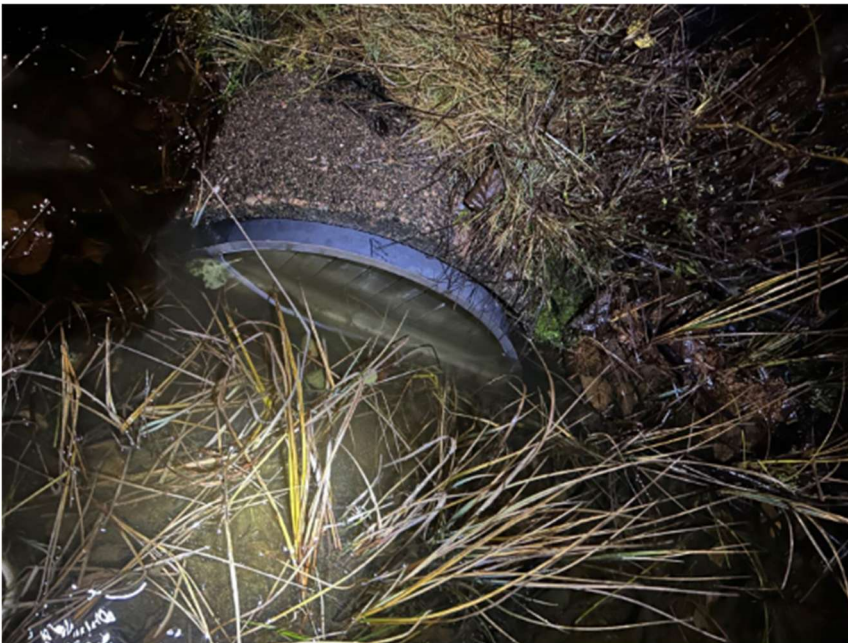
Kuva 6. Rivieran rannan lampien väliseen putkeen asennetut päätykannet. (Almi, T. 2025)

- Asennettu päätykannet Rivieran rannan putkeen (Meltex + KC Design), viillot veden virtausta varten.

Maskun Rivieran rannan lampien välillä sijaitseva putki ja kapea kannas muodostavat merkittävän riskin kiehkuravesiruton leviämiseksi viereisiin lampiin. Tämän vuoksi putken pääty on nyt suljettu. Rivieran lammille, joissa vieraslajeja on havaittu, asennetaan opastaulut keväällä 2026. Opasteet sisältävät tietoa vesirutoista ja keltalammikista sekä ohjeita niiden leviämisen estämiseksi. Erityistä huomiota kiinnitetään virkistyskäyttöön, kalastukseen ja koirien uimiseen, sillä nämä voivat edistää leviämistä. Rannoille asennettavilla suihkuilla voitaisiin myös vähentää leviämisriskiä.

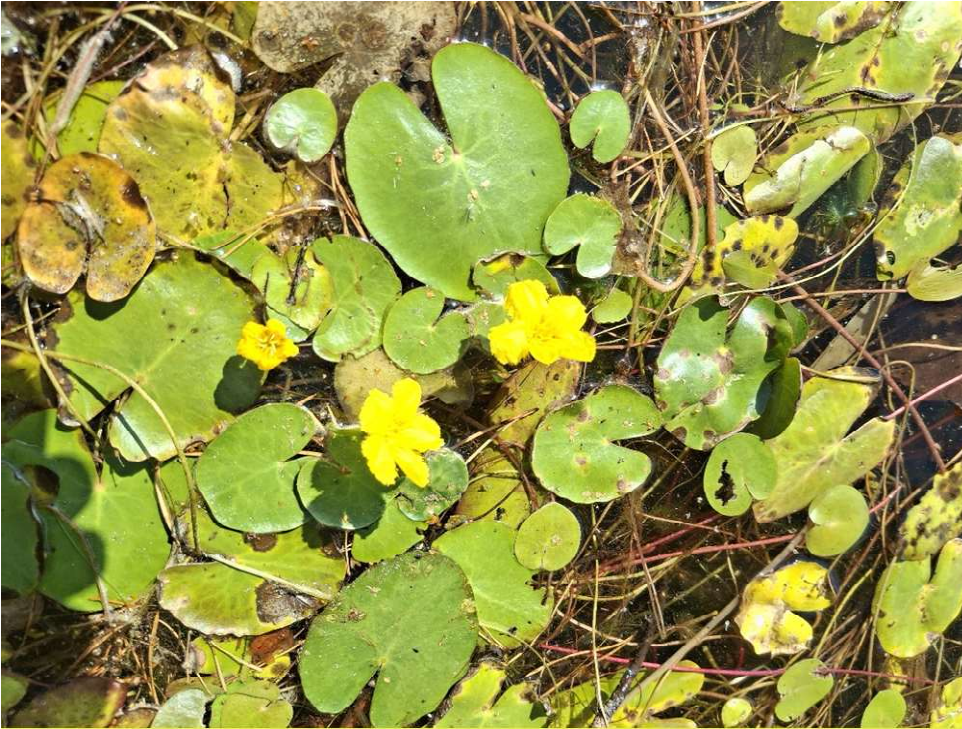
Kuva 9. Keltalammikkia. (Sormunen, R. 2025)

Isonkivenrannalla esiintyy keltalammikkia, joka on melko helposti poistettavissa repimällä. Juurien täydellisessä poistossa on kuitenkin oltava tarkkana, sillä kasvi voi uusiutua, jos juuria jää pohjaan. Kokemusten perusteella kasvusto häviää tehokkaasti, kun ensimmäisellä kerralla poistetaan kunnolla pohjaa myöten ja toisella kerralla tehdään paikkaukset. Kolmannella tarkistuksella kasvustoa ei enää näkynyt.

Niitto ei ole yhtä tehokas menetelmä, sillä useiden niittokertojen jälkeen alueelle on edelleen kasvanut runsaasti uutta kasvustoa. Sen sijaan juurineen poistaminen toimii hyvin keltalammikille, koska se muodostaa selkeästi näkyviä kasvustoja ja paljastaa itsensä – näin kaikki saadaan helpommin pois.

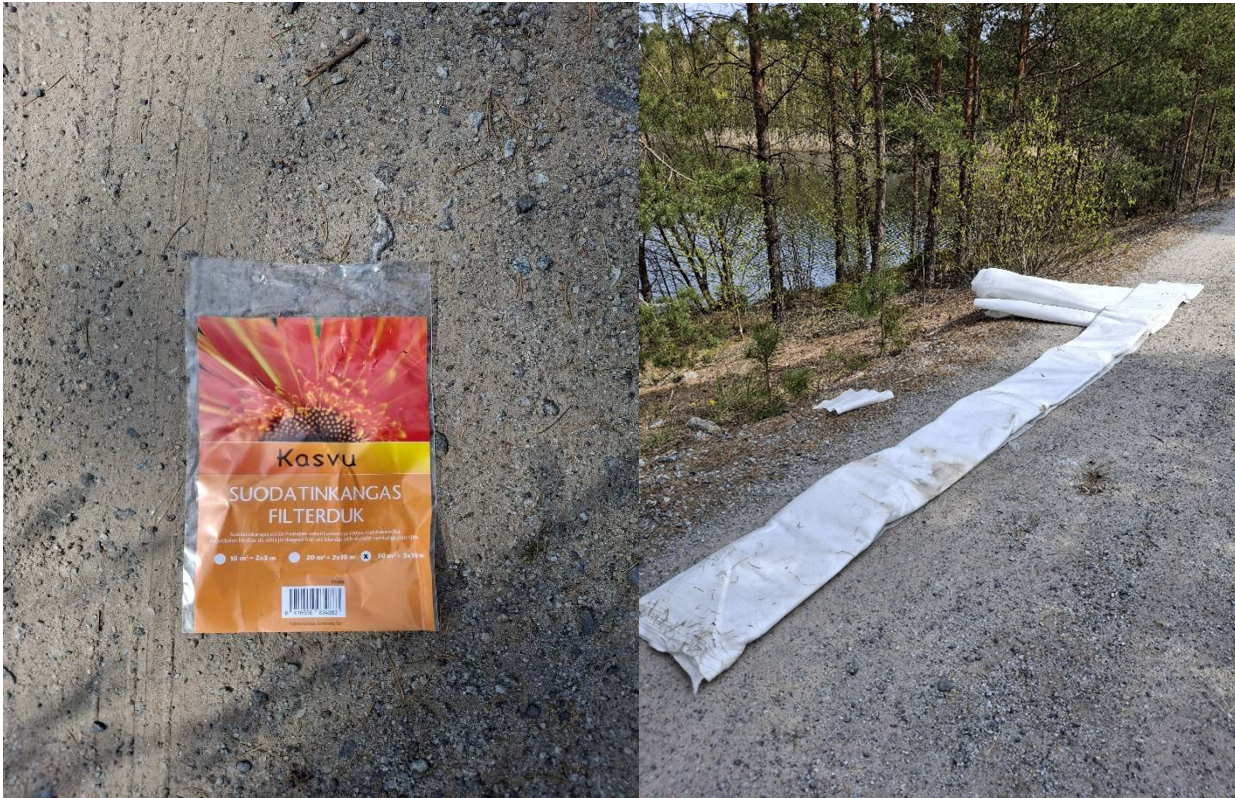
Kuva 10. Hankkeessa käytetty Puuilosta ostettua valkoista suodatinkangasta, joka upposi parhaiten vedenpohjaan. (Almi, T. 2025)

Erittäin tehokkaita kasvustojen estämisessä jo yhden kasvukauden aikana. Mikäli pohjamattojen alle kerääntyy ilmaa ja matto kupruilee, matto on hyvä rei'ittää. Kankaissa on eroja - kannattaa käyttää veteen helpoiten uppoavaa kangasta, vettä läpäisevää kangasta.
